**EXCELENTÍSSIMO SENHOR DOUTOR JUIZ DE DIREITO DA 2ª. VARA DA FAZENDA PÚBLICA - FORO DE SÃO JOSÉ DO RIO PRETO**

PROCESSO.....: 1036296-85.2024.8.26.0576  
AÇÃO.....: CIVIL PÚBLICA C/C PEDIDO DE LIMINAR  
ASSUNTO.....: LAUDO DE VISTORIA E CONSTATAÇÃO  
AUTOR.....: ATEM – ASS. DOS TRAB. EM EDUCAÇÃO MUNICIPAL  
REQUERIDO.....: MUNICÍPIO DE SÃO JOSÉ DO RIO PRETO

**WILSON ROBERTO DONATO FILHO**, perito já qualificado nos autos, vem respeitosamente à presença de **VOSSA EXCELÊNCIA**, apresentar o seguinte **LAUDO PERICIAL DE VISTORIA E CONSTATAÇÃO**:

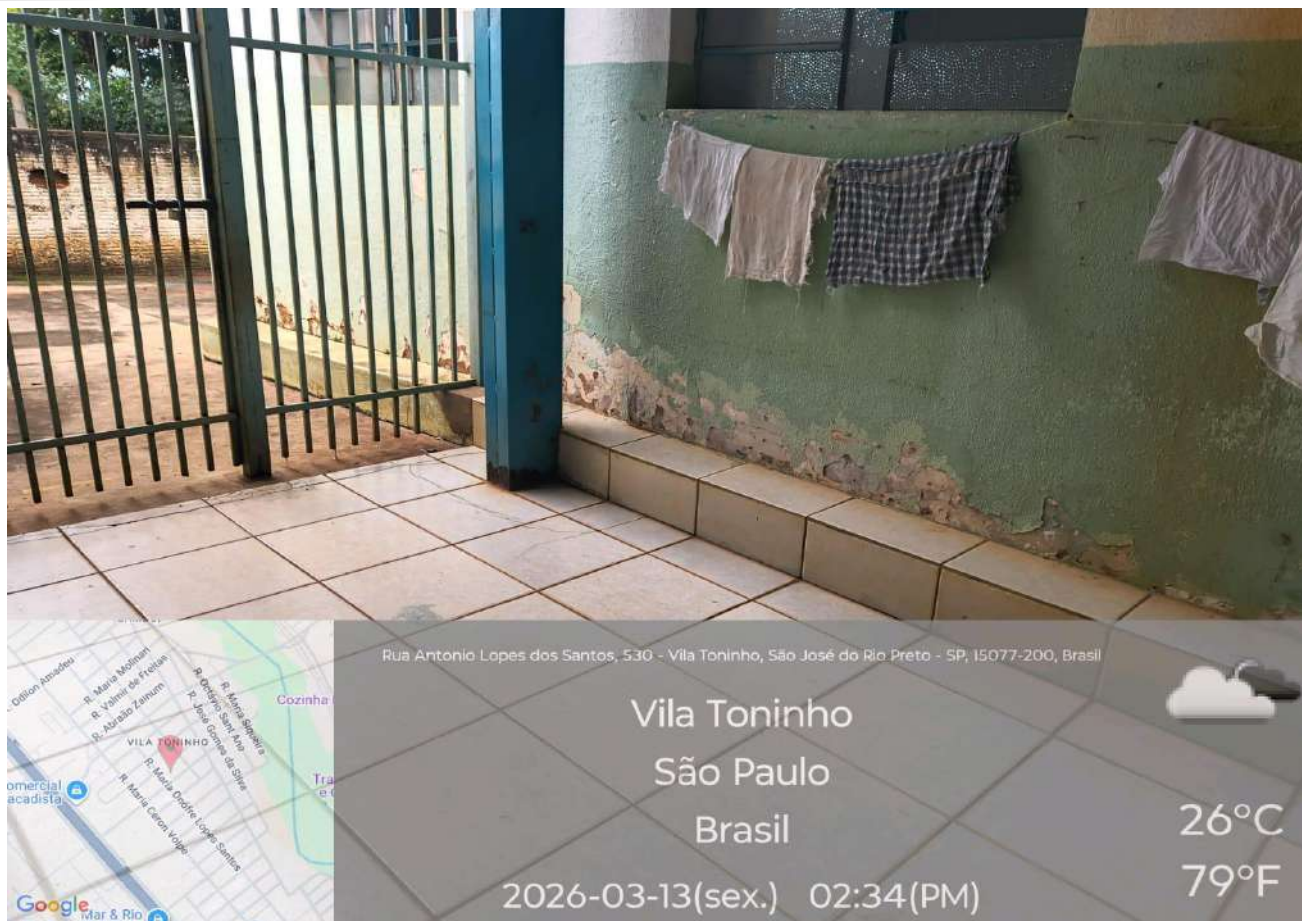
- **Infiltrações e Umidade por Capilaridade:** Verificou-se a presença de manchas de umidade ascendente na base das alvenarias, resultando em eflorescências, degradação progressiva do revestimento argamassado e comprometimento generalizado da camada de pintura.

**Imagem 6.2.1:** Esta imagem detalha uma manifestação patológica na base de parede de fechamento, caracterizada por descascamento do revestimento e degradação do reboco, decorrente de umidade ascendente por capilaridade proveniente do solo. A patologia está associada à ausência ou deficiência de barreira de impermeabilização na base da alvenaria, permitindo a migração de umidade, o que resulta na perda de aderência do revestimento. Ressalta-se que não se trata de elemento estrutural, inexistindo indícios de armadura ou processo corrosivo associado, sendo a manifestação restrita ao sistema de vedação).

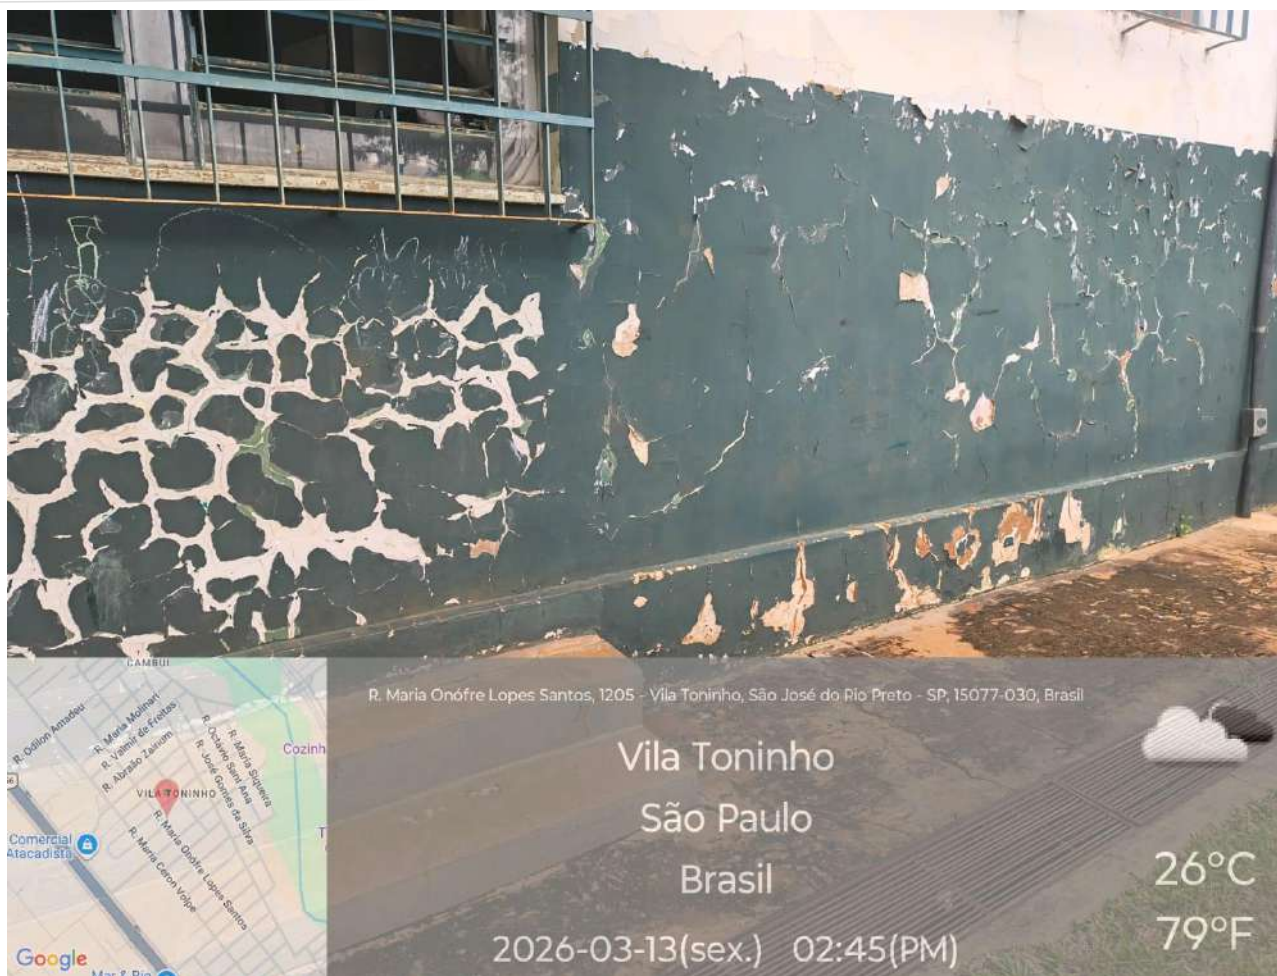
- **Deslocamento de Película de Pintura e Revestimento Argamassado:** Foram identificados pontos extensos de esfarelamento de reboco e descolamento de acabamentos, majoritariamente associados a falhas de impermeabilização em coberturas e calhas com escoamento deficiente. A recorrência deste padrão nas fachadas e paredes internas demonstra uma cadeia causal diretamente ligada à ausência de manutenção preventiva.

**Imagem 6.2.2:** Esta Observa-se manifestação patológica de elevada intensidade em parede de vedação, caracterizada por fissuração disseminada e destacamento do revestimento (reboco e pintura) em diversas regiões, com perda significativa de aderência. A patologia está associada, predominantemente, à ação de umidade (possivelmente ascendente por capilaridade) combinada com variações térmicas, provocando movimentações higroscópicas dos materiais e consequente degradação do sistema de revestimento. Se trata de manifestação típica de elemento de vedação, sem indícios de comprometimento estrutural, restringindo-se aos componentes de acabamento.

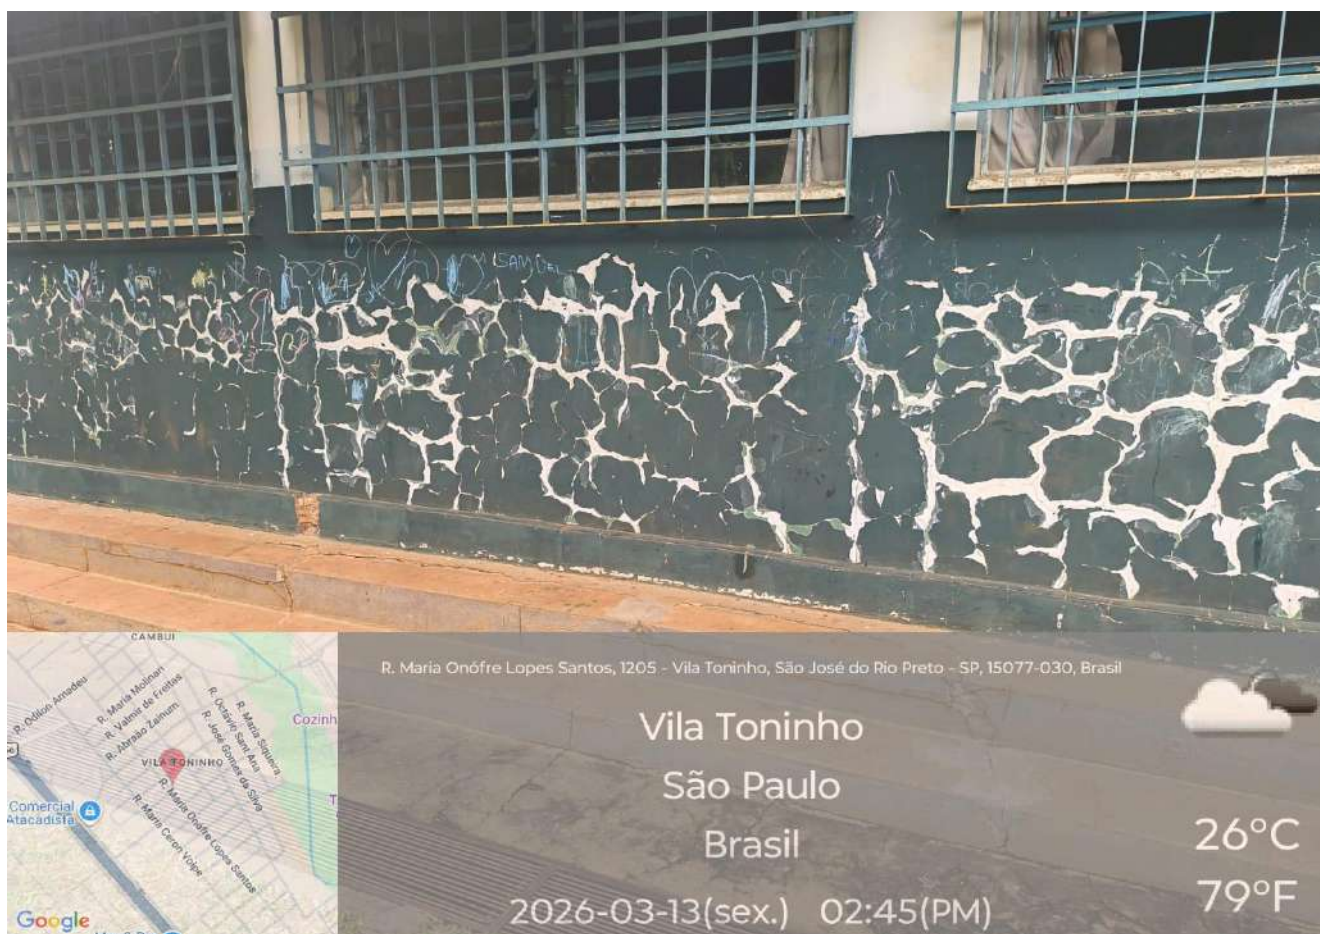
- **Degradação de Marcenaria e Divisórias:** Foram registrados danos físicos e sinais de apodrecimento em portas e divisórias localizadas em áreas úmidas, notadamente sanitários, prejudicando a estanqueidade, a funcionalidade e as condições higiênico-sanitárias dos ambientes.
- **Fissuras em Muros Perimetrais, Vedações e Paredes:** Identificaram-se descontinuidades em vedações externas e muros perimetrais, de origem predominantemente térmica e de retração hidráulica. No estágio atual de desenvolvimento, tais fissuras carecem de monitoramento periódico, porém não apresentam indícios de instabilidade global das estruturas de fechamento.

**Imagem 6.2.3:** Observa-se manifestação patológica de elevada intensidade em parede de vedação, caracterizada por fissuração disseminada e destacamento do revestimento (reboco e pintura) em diversas regiões, com perda significativa de aderência. Não há registro de qualquer manutenção preventiva, sendo necessário manutenção corretiva (danos estéticos e arquitetônicos).

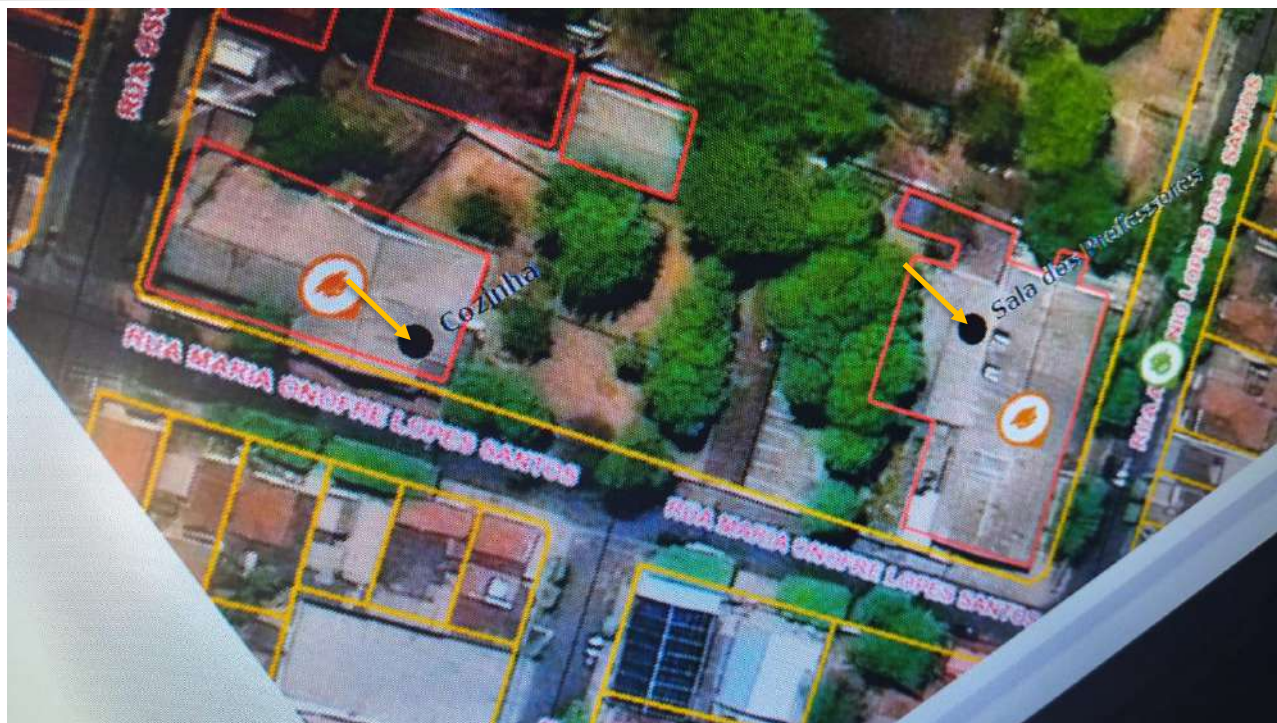
Em setores específicos, como na cozinha e atual sala dos professores, existem trincas identificadas de matriz estrutural, cuja morfologia, orientação e profundidade distinguem-na inequivocamente das demais fissuras de retração encontradas na maioria dos prédios, com características compatíveis de movimentação e esforços cortantes ou recalque diferencial de fundação. A magnitude da abertura, traz risco real à estabilidade estrutural nestes quadrantes, ilustrados e identificados na **foto-croqui 6.3.1** seguinte:

**Imagem 6.3.1:** Diferentemente das anomalias e patologias encontrados no item 6.2, estes são os locais os quais necessitam de maior atenção em termos estruturais.

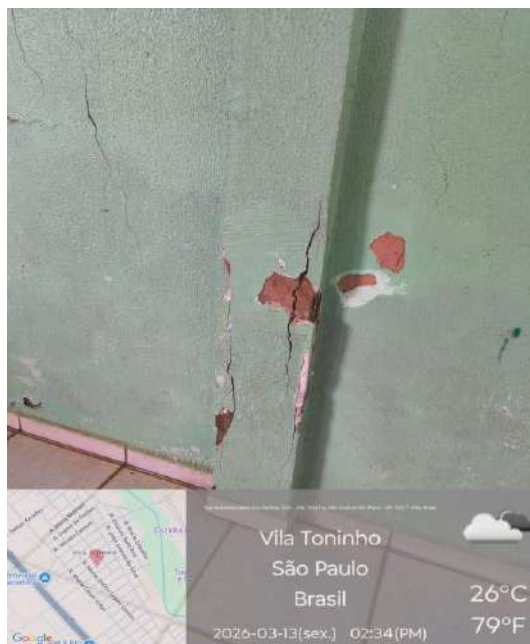
**Imagem 6.3.2:** O registro fotográfico apresenta uma manifestação patológica de caráter estrutural, configurada por uma trinca escalonada que se desenvolve no pilar, acompanhando as juntas de assentamento horizontais e verticais da alvenaria. A orientação e a geometria da descontinuidade sugerem a atuação de tensões de cisalhamento e tração, comumente originadas por movimentações diferenciadas da estrutura ou processos de recalque de fundação, resultando na perda da integridade física e funcional do plano de vedação. Sob a ótica da engenharia diagnóstica, a magnitude e o padrão da abertura indicam que as solicitações mecânicas excederam a capacidade de deformação, sendo necessário a execução de reforço estrutural para restabelecer a estabilidade.

Diferente das demais patologias do prédio, esta ocorrência é classificada por este Perito como **anomalia de grau crítico**, nos termos dos critérios de desempenho aplicáveis à segurança estrutural, atentando diretamente contra a integridade física dos servidores na sala de professores ou dos manipuladores de alimentos e demais usuários que frequentam o setor da cozinha, sendo necessária intervenção imediata para reforço estrutural e contenção do dano evolutivo.

A tipologia das fissuras (escalonadas, com indícios de cisalhamento e recalque diferencial) evidencia que há comprometimento potencial da integridade estrutural, podendo evoluir para instabilidade localizada.

**Exige: intervenção estrutural imediata, com projeto específico e contenção do dano evolutivo.**

- a) Investigação complementar imediata da trinca estrutural identificada na cozinha, incluindo sondagem geotécnica de confirmação e análise estrutural aprofundada por profissional habilitado;
- b) Execução de reforço estrutural e conteúdo do dano na área de manipulação de alimentos, conforme projeto específico elaborado por engenheiro estrutural;
